地震動による地盤と構造物の被害 (東日本大震災速報)

後藤, 浩之; 高橋, 良和; 鋤田, 泰子; 高橋, 章浩; 盛川,
仁

地震動による地盤と構造物の被害

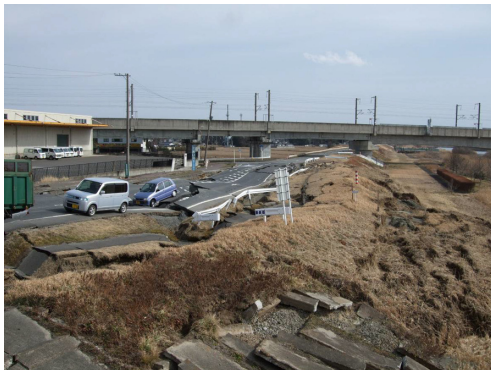
写真1 江合橋左岸下流側の堤防盛土の被害
(撮影日：2011/3/14)

左岸下流側の堤防の被害の様子である。堤体は側方に大きく変形するとともに大きな沈下を生じており、その結果、堤防天端部に設けられた路面にはクラックが発生し、不同沈下を生じていた。信号待ちをして停止していたと思われる道路上の車両は身動きが取れず、乗り捨ててある状態であった。基礎地盤は砂質シルトや粘土で主に構成されており、また、細粒分を多く含む噴砂がクラック内に見られたことから、堤体や砂質シルト層の液化化が、堤防大変形の原因の一つであると考えられる。

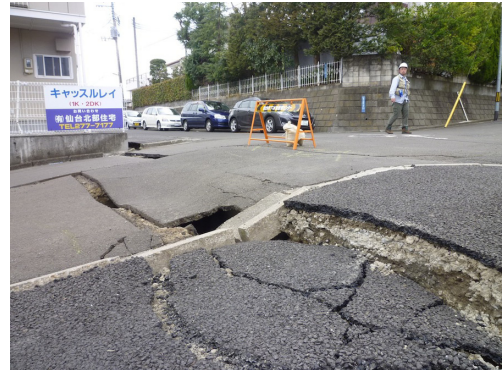
写真2 仙台市青葉区桜ヶ丘4丁目の斜面上に認められた路面のクラック (撮影日：2011/3/14)

造成地の被害は仙台市を中心に発生し、北中山、桜ヶ丘、南光台、旭ヶ丘、鶴ヶ丘、緑ヶ丘、折立、西花苑、相互台で地盤変状が報告されている⁴⁾。例えば、緑ヶ丘は1978年宮城県沖地震で被害の発生した造成地であるが、1丁目は鋼管杭、コンクリートもたれ擁壁、集水井などの対策工が功を奏して被害が認められなかったが、3丁目と4丁目では1978年の地震と同じ箇所でも顕著な地盤変状が発生している⁴⁾。仙台市青葉区桜ヶ丘4丁目では緩やかな斜面上の宅地で地盤変状が認められた(写真2)。路面上には斜面方向と垂直に複数のクラックが発生し、上下方向にギャップのあるものも認められた。斜面下手方向に地盤が移動したことに起因したものと考えられる。クラック部から水道管被害によるものと考えられる漏水も発生していた。なお、斜面下端部には噴砂が認められた。

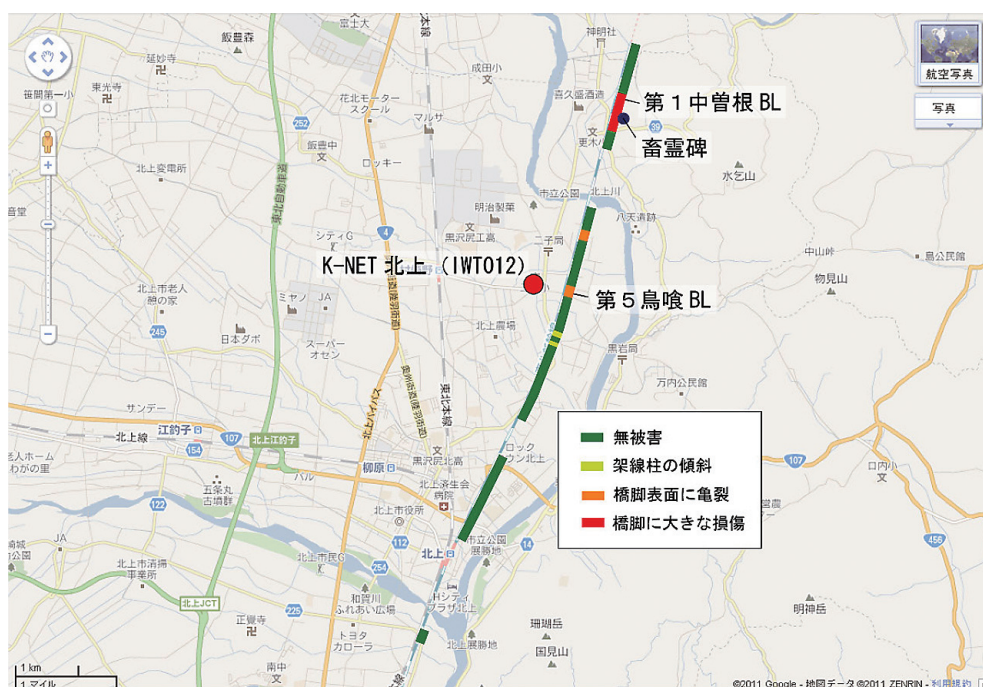
図1 北上駅－新花巻駅間の東北新幹線被害の概要と第1中曽根BLの位置

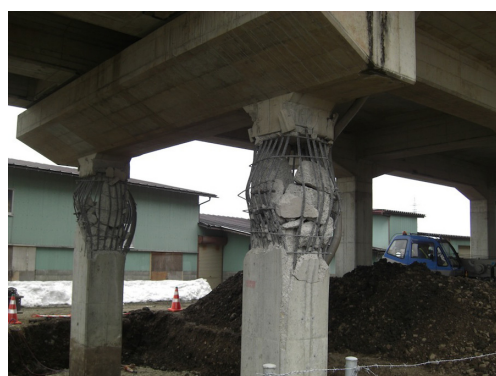
津波被災地では、津波による構造物の被害が太平洋沿岸に多く報告されているが、地震動による構造物被害は限定的である。その中で東北新幹線の被害は、他の構造物被害と比較して顕著である。JR 東日本の報告によると⁹⁾、沿線上の架線柱の被害は約540箇所、高架橋の被害は約100箇所など計1,200箇所にはのぼる。北上駅－新花巻駅間の第1中曽根 BL (高架橋)(図1)では、高架橋柱が大きく損傷し、コアコンクリートが玉石状に破碎して主鉄筋がはらみだし、軸力支持能力を喪失している様子が認められた(写真3)。第1中曽根 BL は両端にゲルバー桁を有する一層ラーメン高架橋であり、このような損傷はラーメン端部柱にのみ見られたため桁の落下に直接繋がることはないが、単純桁を支持する重要な柱である。また、仙台駅－古川駅間の二層ラーメン高架橋では耐震補強された柱部ではなく横梁に損傷が認められた(写真4)。なお、本震以降復旧作業が進められていたが、4/7に発生した余震によって再度被害が発生している⁹⁾。本震で被害を受けた高架橋は応急的な補強がなされたため損傷は軽微であったが、本震時に無被害と判断された高架橋で被害が発生している。

写真3 東北新幹線北上駅－新花巻駅間の第1中曽根BLのラーメン高架橋柱の大きな損傷（撮影日：2011/3/15）

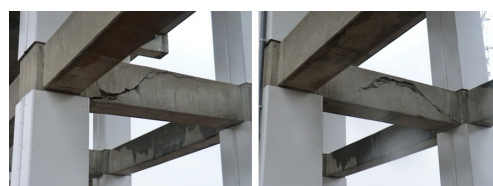
写真4 東北新幹線仙台駅－古川駅間の高架橋横梁の損傷（撮影日：2011/3/15）

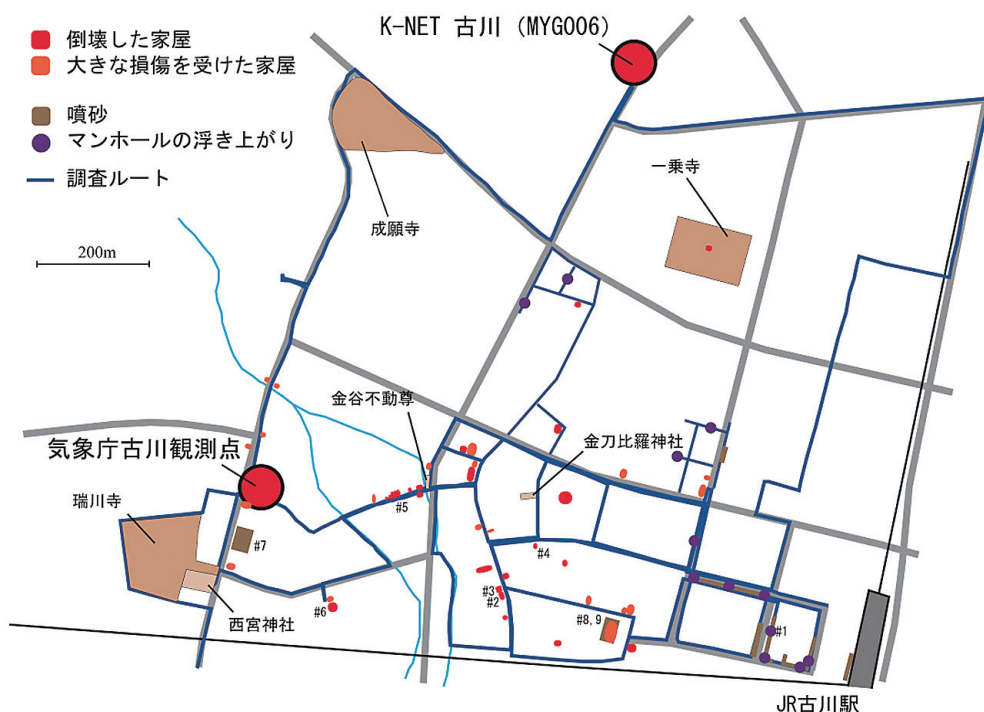
噴砂の位置を整理したものである。なお、調査は3/14-4/7の数日間で行われており、4/7の余震による影響を受ける前の状況である。大崎市古川には防災科学技術研究所K-NET古川観測点と気象庁による大崎市古川観測点が位置している。両者ともに、震度6強を観測しているが、4/26現在で地震記録が公開されているのはK-NET古川観測点のみである。両観測点は直線距離で約1 kmであるが、周辺の被害状況を調査すると気象庁古川観測点の位置する南側の方が被害は顕著である。液状化による噴砂、マンホールの浮き上がりなどの被害は主に古川駅西側の駅前大通で見られ、その西側に

図2 大崎市古川の被害の様子と地震観測点位置

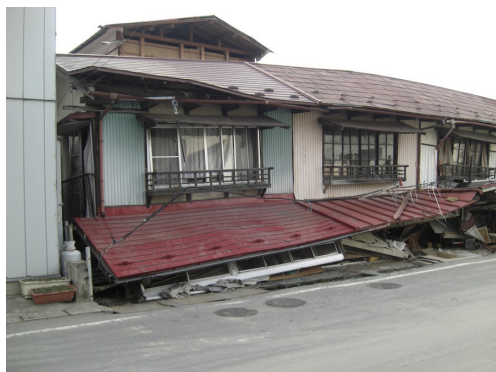
写真5 大崎市古川中里の木造家屋の被害（撮影日：2011/3/14）

位置する古川中里，古川南町，古川荒川小金町などで木造家屋の被害が認められた(写真 5)。また，古川中里では傾いたアパートが見られ(写真 6)，周辺に噴砂が認められている。

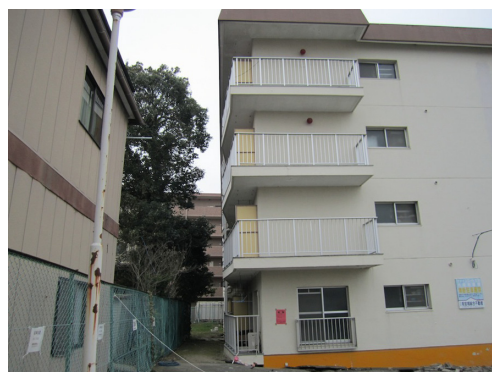
写真6 大崎市古川中里のアパートの傾斜（撮影日：2011/4/7）
